# Prüfbericht 2018 H

nach DIN 1076

Bauwerksname **Fußgängerbrücke am Sport- und Kulturzentrum**  
Teilbauwerksname **Gehwegbrücke**  
Kreis **Helmstedt**  
Ort **Grasleben / Querenhorst**  
Bauwerksrichtung **von Nord nach Süd**  
Bauwerksart **Balkenbrücke / Mittelträger / Trapezplatte**  
Tragfähigkeit  
Baujahr

**Zustandsnote: 4,0**

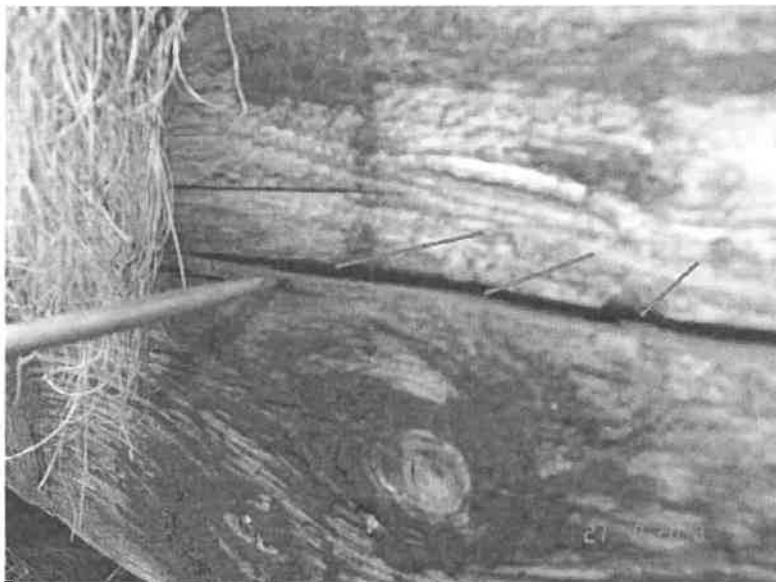
- [3] Balken / Längsträger, Kantholz, Größtenteils, Pilzbefall-Fruchtkörper sichtbar, 1-tes Bauteil, Hinten am Bauwerk, Seitenfläche links, Mitte außen, Ausführungsfehler / Baumängel, Dauerhafte Durchfeuchtung durch Verschmutzung, , Maßnahme {3}

03-2018H-LÄNGSTRÄGER LINKS HINTEN AUßEN PILZ MIT FRUCHTKÖRPER

Art der Leistung	Ersatzneubau wg. Abl. wirtsch. Nutzungsd. u. Tragfähigkeitsverl. (m² Bw-fl -I)	
Menge	20	Geschätzte Kosten 70.000 EURO
Dauer der Maßnahme	120 Tage	Ausführungsjahr
Dringlichkeit		
Maßnahmenfixierung	Keine Maßnahme festgelegt	
Projektbezeichnung	Ersatzneubau für Unter- und Überbau	
Bemerkung	Hinweis: Die "neue" Brücke ist grundsätzlich wie ein vollständiger Neubau zu betrachten, als hätte es die vorhandene Brücke nie gegeben.

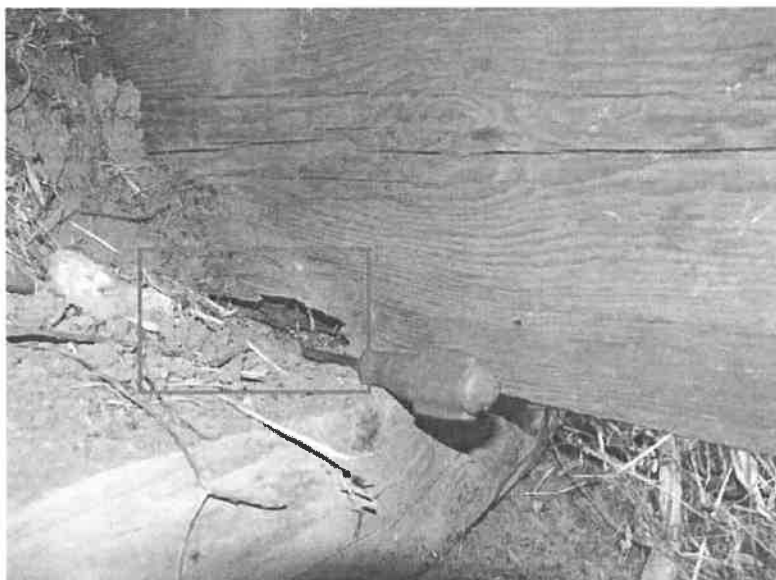
- [2] Balken / Längsträger, Kantholz, Eine Stelle, Verfault / vermodert, 2-tes Bauteil, Am Ende des Überbaus, Unten, Dauerhafte Durchfeuchtung durch Verschmutzung, Hinweis: Keine Verankerung der Längsträger mit dem Auflagerholz erkennbar. , Maßnahme {3}

02-2018H-LÄNGSTRÄGER RECHTS HINTEN INNEN FÄULNIS

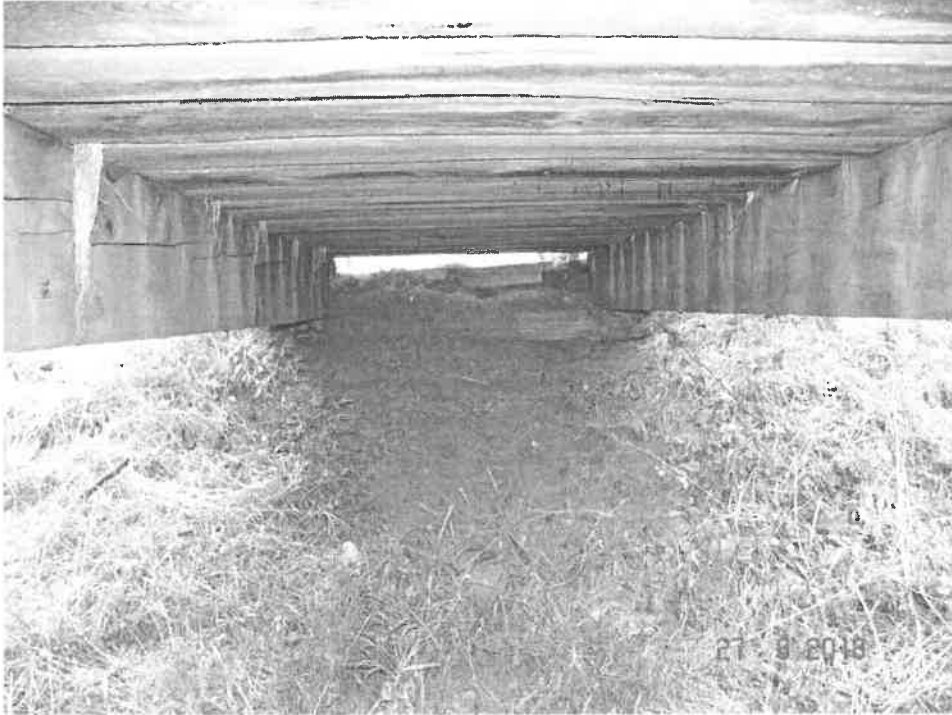
00E-2018H BLICK ÜBERBAUUNTERSEITE RICHTUNG WIDERLAGER HINTEN

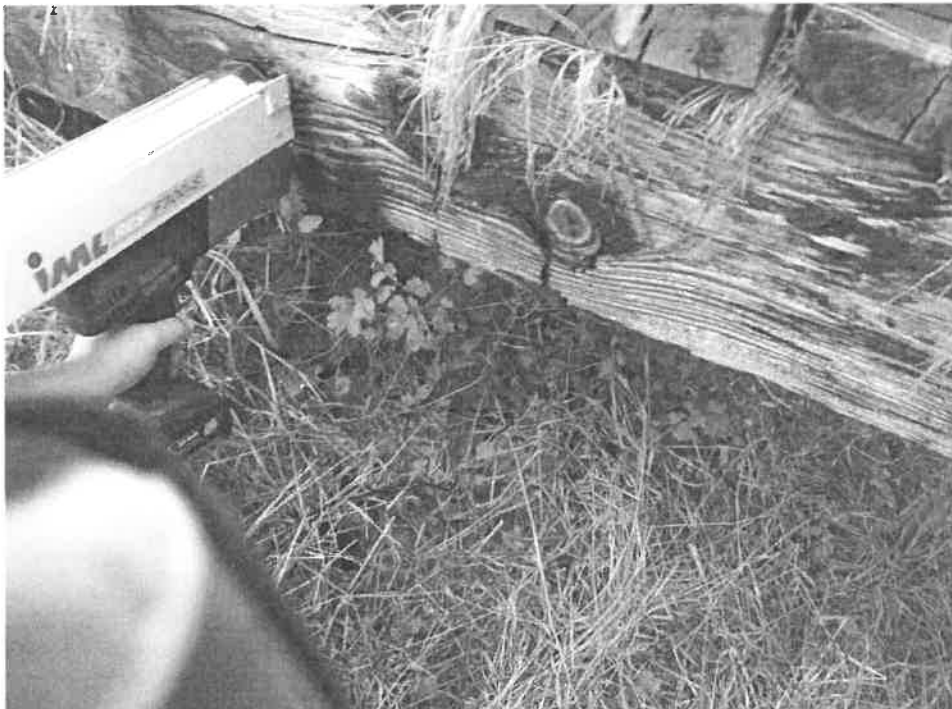
00F-2018H EINSATZ BOHRWIDERSTANDSMESSGERÄT IML-RESI F300S
