# Prüfbericht 2018 H

nach DIN 1076

Bauwerksname **Fußgängerbrücke am Sport- und Kulturzentrum**  
Teilbauwerksname **Gehwegbrücke**  
Kreis **Helmstedt**  
Ort **Grasleben / Querenhorst**  
Bauwerksrichtung **von Nord nach Süd**  
Bauwerksart **Balkenbrücke / Mittelträger / Trapezplatte**  
Tragfähigkeit  
Baujahr

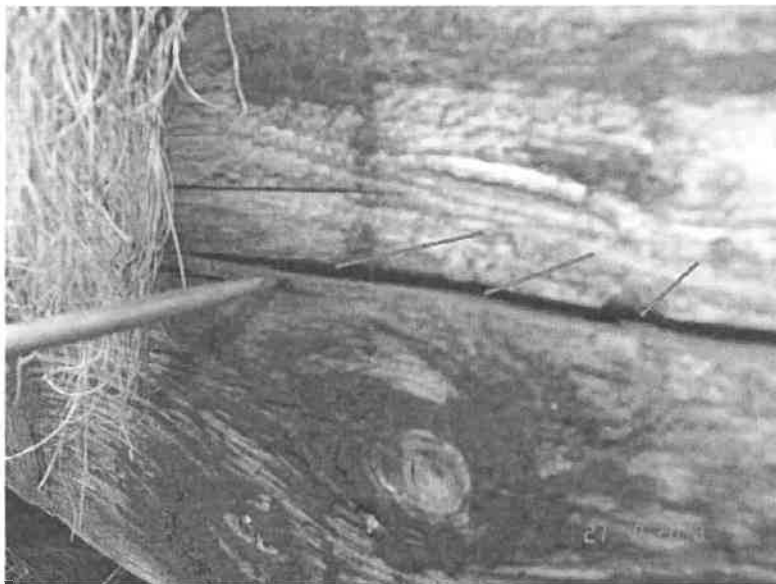
- [3] Balken / Längsträger, Kantholz, Größtenteils, Pilzbefall-Fruchtkörper sichtbar, 1-tes Bauteil, Hinten am Bauwerk, Seitenfläche links, Mitte außen, Ausführungsfehler / Baumängel, Dauerhafte Durchfeuchtung durch Verschmutzung, , Maßnahme {3}

03-2018H-LÄNGSTRÄGER LINKS HINTEN AUßEN PILZ MIT FRUCHTKÖRPER

### Maßnahmenempfehlung {3}

| Art der Leistung | Ersatzneubau wg. Abl. wirtsch. Nutzungsd. u. Tragfähigkeitsverl. (m² Bw-fl -I) | | |
| Projektbezeichnung | Ersatzneubau für Unter- und Überbau | | |
| Bemerkung | Hinweis: Die "neue" Brücke ist grundsätzlich wie ein vollständiger Neubau zu betrachten, als hätte es die vorhandene Brücke nie gegeben. | | |

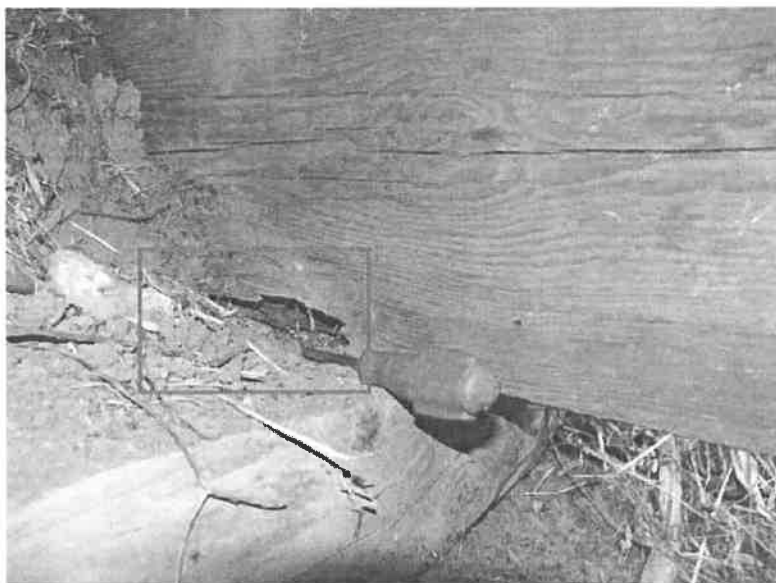
- [2] Balken / Längsträger, Kantholz, Eine Stelle, Verfault / vermodert, 2-tes Bauteil, Am Ende des Überbaus, Unten, Dauerhafte Durchfeuchtung durch Verschmutzung, Hinweis: Keine Verankerung der Längsträger mit dem Auflagerholz erkennbar. , Maßnahme {3}

02-2018H-LÄNGSTRÄGER RECHTS HINTEN INNEN FÄULNIS

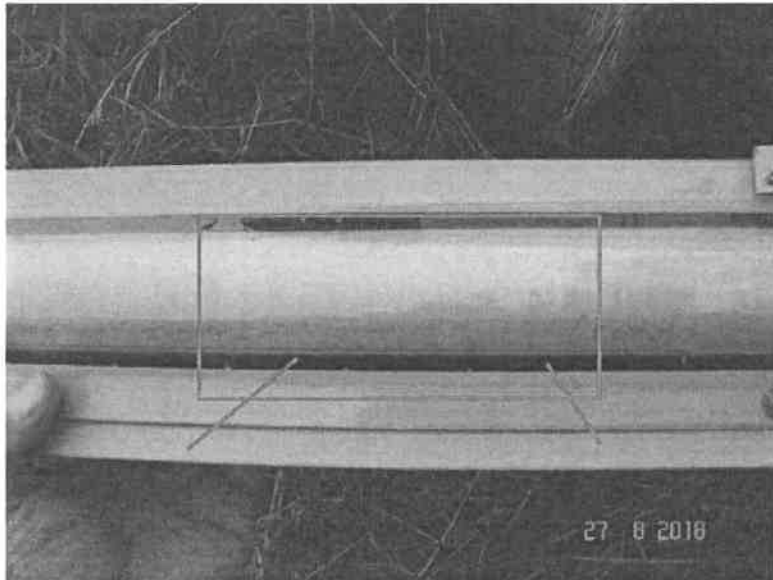
- [4] Balken / Längsträger, Kantholz, Bereichsweise, Verfault / vermodert, 1-tes Bauteil, Hinten am Bauwerk, 4 1 4  
Mögliche Ursache ist Schaden Nr. 3, Eine vermutete Querschnittsminderung (Innenfäulnis) bis zirka 1,20 m vom Auflager hinten durch Pilzbefall wurde mit einem Bohrwiderstandsmessgerät IML Resi F300S nachgewiesen. Es konnte die vorhandene Querschnittsminderung auf zirka 40 % bestimmt werden.,  
Maßnahme {1}

04-2018H-NACHWEIS INNENFÄULNIS LÄNGSTRÄGER 1 HINTEN ETWA 1 M VOR AUFLAGER

Die Standssicherheit des Bauteils und des Bauwerks ist nicht mehr gegeben.  
Sofortige Maßnahmen sind während der Bauwerksprüfung erforderlich.  
Eine Nutzungseinschränkung ist umgehend vorzunehmen.  
Die Instandsetzung oder Erneuerung ist einzuleiten.  
Wegen Schäden an folgenden Bauteilen:  
- Balken / Längsträger

### Maßnahmenempfehlung {1}

Art der Leistung **Vollsperrung erforderlich**

Projektbezeichnung **Vollsperrung der Brücke als Sofortmaßnahme**

Bemerkung **Die Brücke sollte durch geeignete Maßnahmen gegen eine weitere Nutzung vollständig abgesperrt werden.**

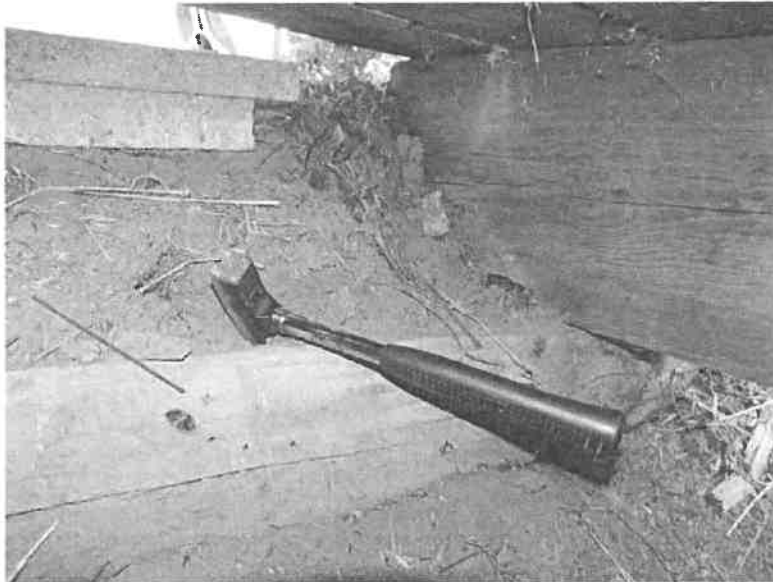
- [1] Lagersockel, Kantholz, Gesamtes Bauteil, Verfault / vermodert, Beide Widerlager, Ausführungsfehler / 3 1 4  
Baumängel, Dauerhafte Durchfeuchtung durch Verschmutzung, Innenquerschnitt durch Sand und Erdreich gefüllt. , Maßnahme {3}

01-2018-HAUFLAGERHOLZ HINTEN VOLLSTÄNDIG VERROTTET

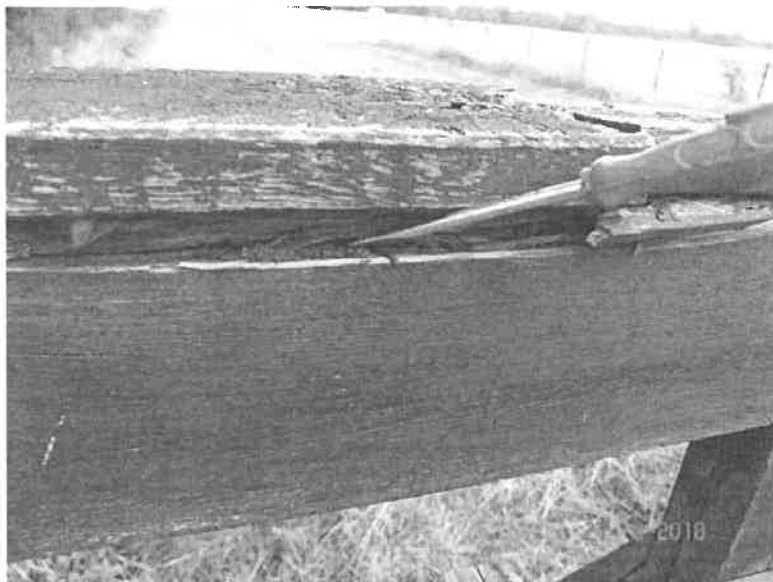
[5] Handlauf des Geländers, Bohle, Größtenteils, Pilzbefall, Beidseitig, , Maßnahme {1}

05-2018H-GELÄNDER HANDLAUF LINKS MORSCH UND FÄULNIS VORHANDEN

Durch den Mangel/Schaden ist die Verkehrssicherheit nicht mehr gegeben.  
Sofortige Maßnahmen sind während der Bauwerksprüfung erforderlich.  
Eine Nutzungseinschränkung ist umgehend vorzunehmen.  
Die Instandsetzung oder Erneuerung ist einzuleiten.  
Wegen Schäden an folgenden Bauteilen:  
- Handlauf des Geländers
