Prüfbericht 2018 H

nach DIN 1076

Bauwerksname **Fußgängerbrücke am Sport- und Kulturzentrum**
Teilbauwerksname **Gehwegbrücke**
Kreis **Helmstedt**
Ort **Grasleben / Querenhorst**
Bauwerksrichtung **von Nord nach Süd**
Bauwerksart **Balkenbrücke / Mittelträger / Trapezplatte**
Tragfähigkeit
Baujahr

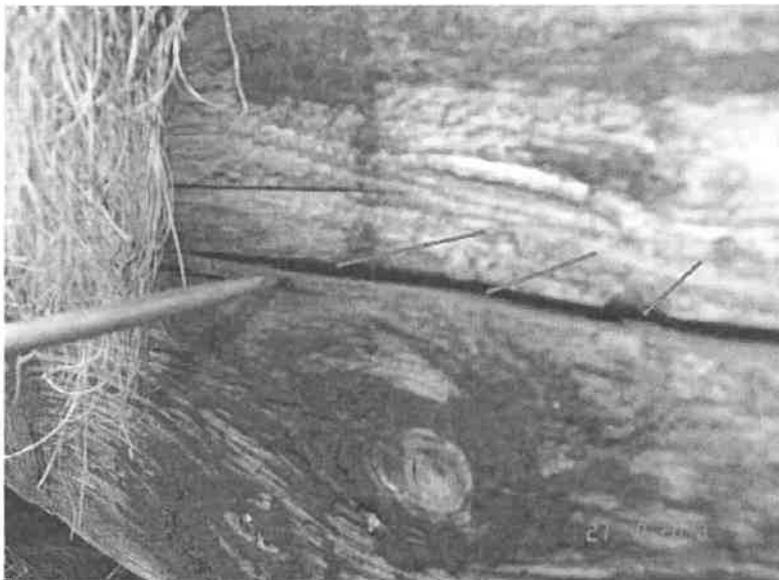
- [3] Balken / Längsträger, Kantholz, Größtenteils, Pilzbefall-Fruchtkörper sichtbar, 1-tes Bauteil, Hinten am Bauwerk, Seitenfläche links, Mitte außen, Ausführungsfehler / Baumängel, Dauerhafte Durchfeuchtung durch Verschmutzung, , Maßnahme {3}

3 1 4

03-2018H-LÄNGSTRÄGER LINKS HINTEN AUßEN PILZ MIT FRUCHTKÖRPER

Art der Leistung	Ersatzneubau wg. Abl. wirtsch. Nutzungsd. u. Tragfähigkeitsverl. (m ² Bw-fl -I)	
Menge	20	Geschätzte Kosten 70.000 EURO
Dauer der Maßnahme	120 Tage	Ausführungsjahr
Dringlichkeit		
Maßnahmenfixierung	Keine Maßnahme festgelegt	
Projektbezeichnung	Ersatzneubau für Unter- und Überbau	
Bemerkung	Hinweis: Die "neue" Brücke ist grundsätzlich wie ein vollständiger Neubau zu betrachten, als hätte es die vorhandene Brücke nie gegeben.

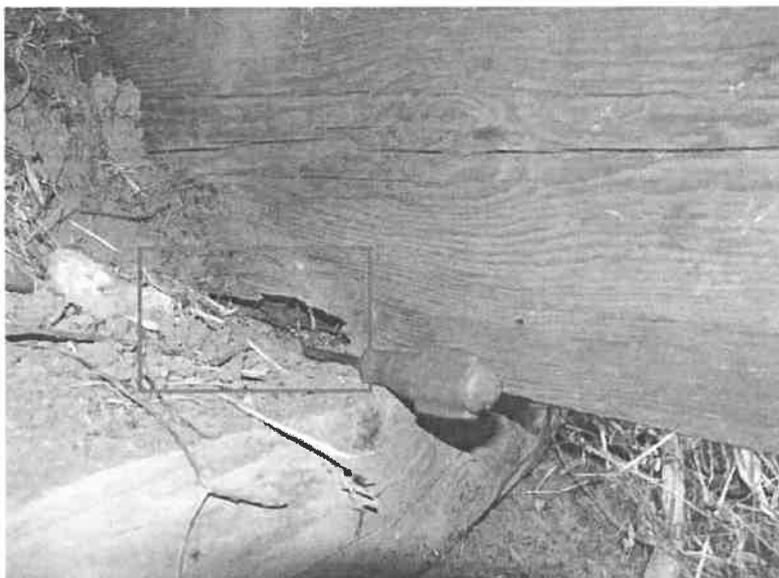
- [2] Balken / Längsträger, Kantholz, Eine Stelle, Verfault / vermodert, 2-tes Bauteil, Am Ende des Überbaus, Unten, Dauerhafte Durchfeuchtung durch Verschmutzung, Hinweis: Keine Verankerung der Längsträger mit dem Auflagerholz erkennbar. , Maßnahme {3}

3 1 4

02-2018H-LÄNGSTRÄGER RECHTS HINTEN INNEN FÄULNIS

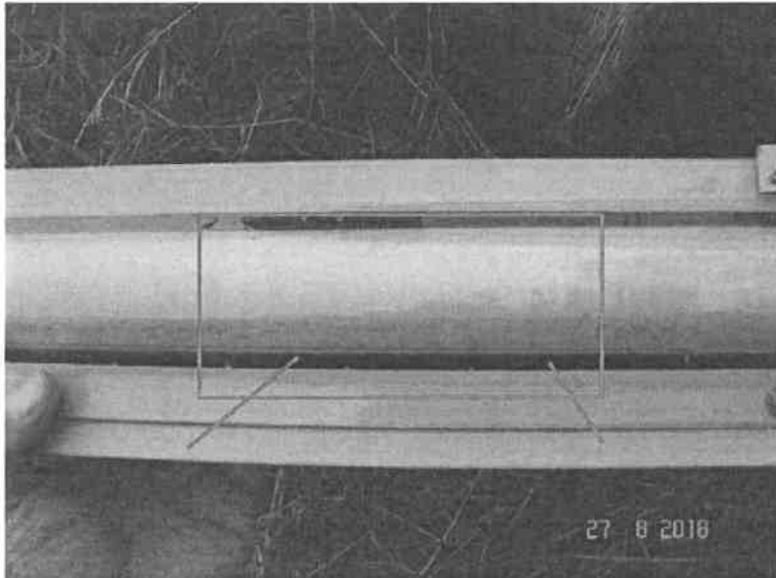
- [4] Balken / Längsträger, Kantholz, Bereichsweise, Verfault / vermodert, 1-tes Bauteil, Hinten am Bauwerk, 4 1 4
Mögliche Ursache ist Schaden Nr. 3, Eine vermutete Querschnittsminderung (Innenfäulnis) bis zirka 1,20 m vom Auflager hinten durch Pilzbefall wurde mit einem Bohrwiderstandsmessgerät IML Resi F300S nachgewiesen. Es konnte die vorhandene Querschnittsminderung auf zirka 40 % bestimmt werden.,
Maßnahme {1}

04-2018H-NACHWEIS INNENFÄULNIS LÄNGSTRÄGER 1 HINTEN ETWA 1 M VOR AUFLAGER

Art der Leistung **Vollsperrung erforderlich**
Menge
Dauer der Maßnahme
Dringlichkeit **Umgehend**
Maßnahmenfixierung **Keine Maßnahme festgelegt**
Projektbezeichnung **Vollsperrung der Brücke als Sofortmaßnahme**
Bemerkung **Die Brücke sollte durch geeignete Maßnahmen gegen eine weitere Nutzung vollständig abgesperrt werden.**

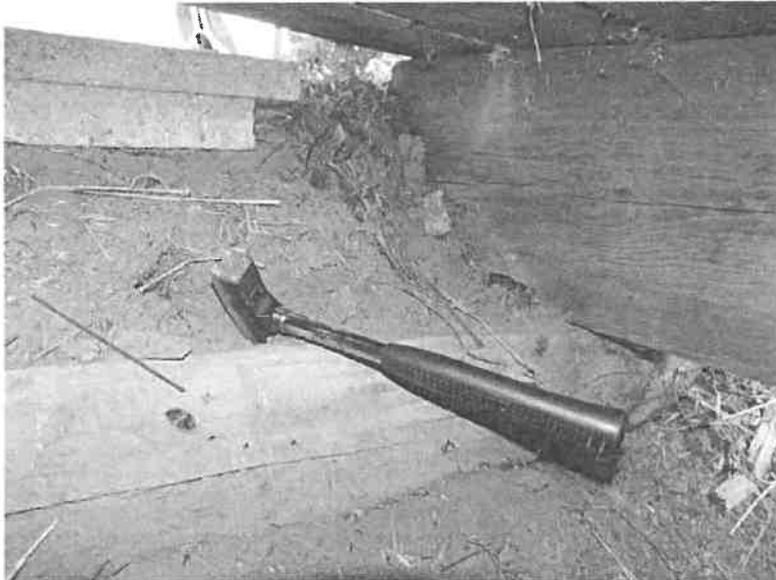
- [1] Lagersockel, Kantholz, Gesamtes Bauteil, Verfault / vermodert, Beide Widerlager, Ausführungsfehler / 3 1 4
Baumängel, Dauerhafte Durchfeuchtung durch Verschmutzung, Innenquerschnitt durch Sand und Erdreich gefüllt. , Maßnahme {3}

01-2018-HAUFLAGERHOLZ HINTEN VOLLSTÄNDIG VERROTTET

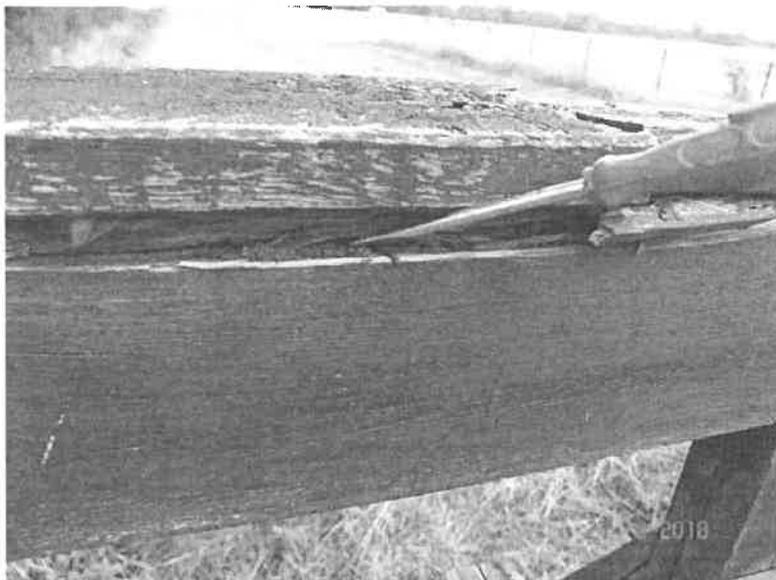
[5] Handlauf des Geländers, Bohle, Größtenteils, Pilzbefall, Beidseitig, , Maßnahme {1}

1 4 2

05-2018H-GELÄNDER HANDLAUF LINKS MORSCH UND FÄULNIS VORHANDEN
