Samtgemeinde Grasleben - Verwaltungsvorlage Nr. 50 b)

Sanierung der Schulturnhalle

Handreichungen zur Beurteilung der projektierten Sanierung der Schulturnhalle in Grasleben

Verfasser: Dipl.-Ing. Architekt Marcus Wagner
Walbecker Straße 76
38368 Grasleben
Tel. 05357 / 992074

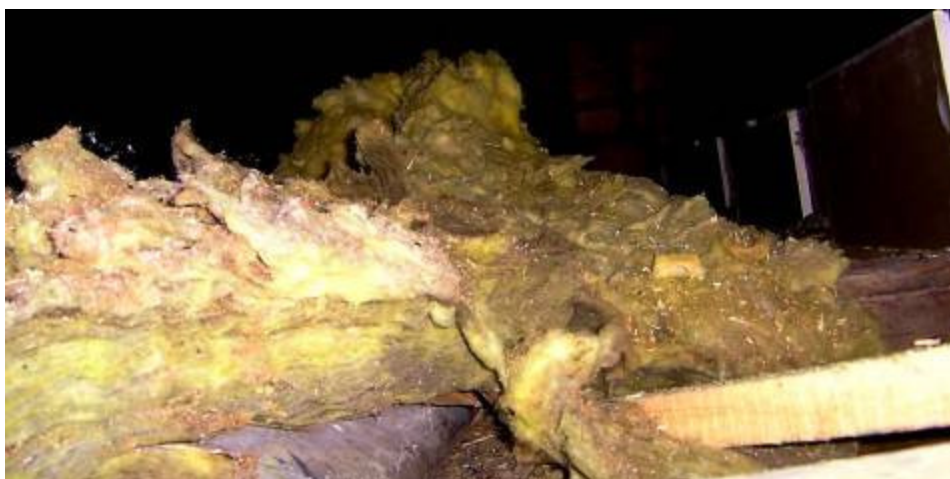
Die Neigung von Dämmstoffen zur kondensatbedingten Feuchteinlagerung und Schimmelfall wird auch durch alte Mineralwolledämmungen in Dachkonstruktionen belegt. Sie zeigen die dafür typischen schwarzgrauen Verfärbungen, die vom Randbereich zur Holzkonstruktion ihren Ausgang nehmen. Dabei wird nicht nur Kondensat aus Raumluft eingelagert, sondern die im Jahreswechsel aus dem Konstruktionsholz abgegebene Eigenfeuchte.

Schimmelfallene Mineralwollmatten in einem Dachgeschoß

Empfehlenswert wäre daher die Aufbringung einer Trockenschüttung aus Leicht-Perlite (max. 90 kg/m³) in einer Dicke von 10 cm auf einem Rieselschutzvlies. Der Laufhorizont könnte durch Bohlen gebildet werden.

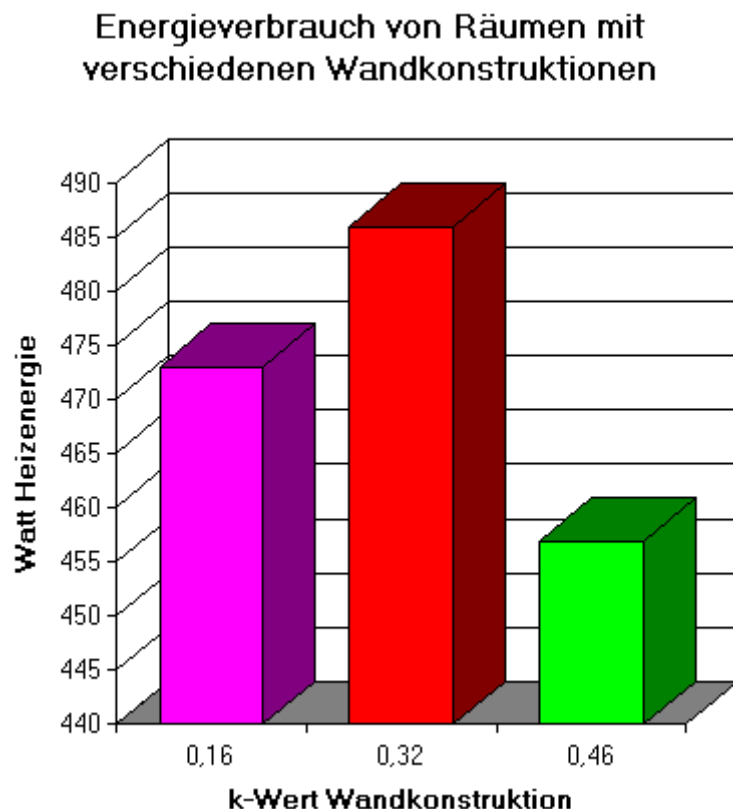
Dies korrespondiert auch mit den Messergebnissen der Fraunhofer Instituts Holzkirchen an Vergleichsbauten unterschiedlicher k- bzw. U-Werte der Außenwände (Datenquelle: Fraunhofer Institut für Bauphysik, Untersuchungsbericht zu Energiebedarf versch. witterungsexponierter Außenwandkonstruktionen von Versuchsbauten während Winterperiode, Außenstelle Holzkirchen, 1983).

Der Raum mit angeblich schlechtem k-/U-Wert verbraucht entsprechend dem Messergebnis die geringste Heizenergie für die gleiche Raumtemperatur.

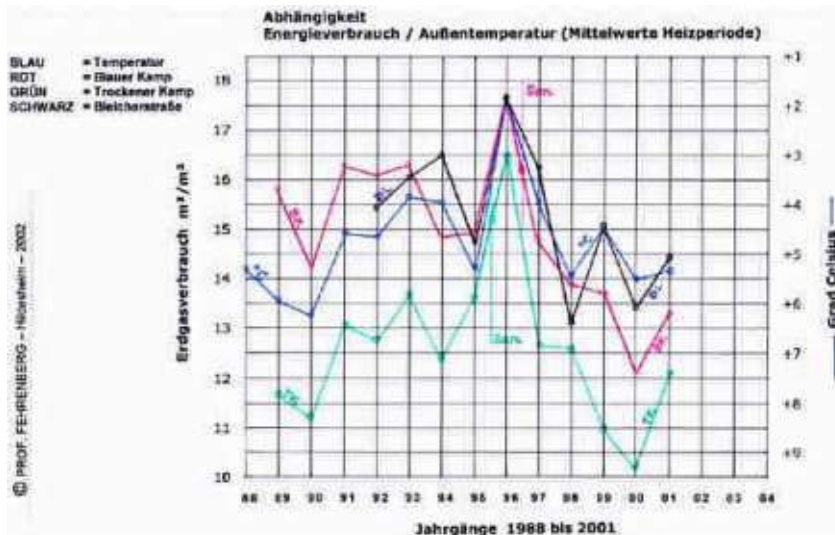
Mit der folgenden Grafik belegt Prof. Fehrenberg die Beeinflussung des Energieverbrauchs an drei Großbauten in Hannover lediglich durch die jeweils unterschiedliche Durchschnittstemperatur der Heizperiode. Die durchgeführten Wärmedämmmaßnahmen mit WDVS (Eintrag "San.") haben demnach keinen bemerkenswerten Einfluss auf den Heizenergieverbrauch:

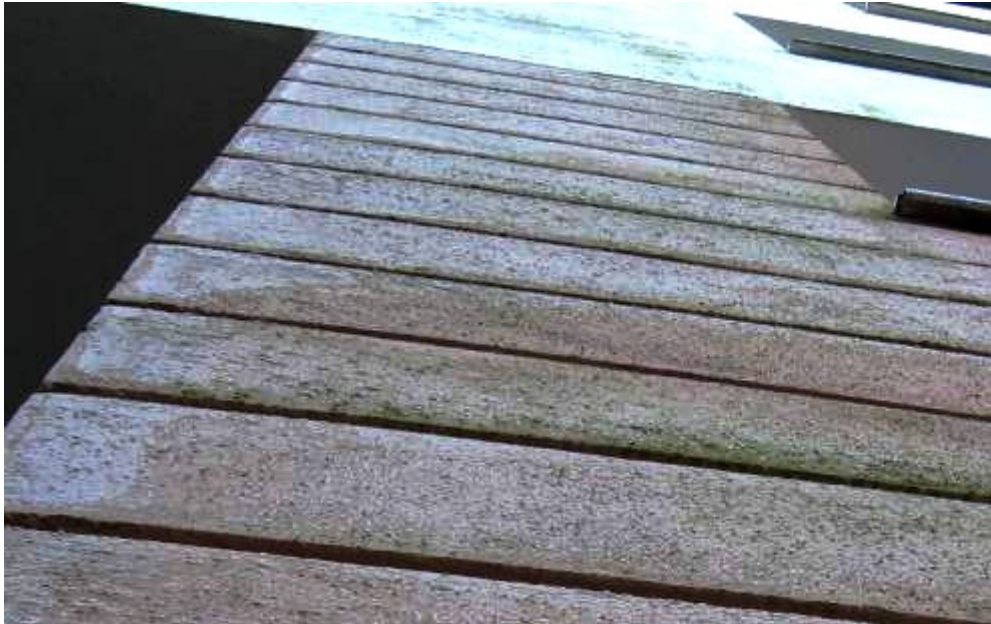
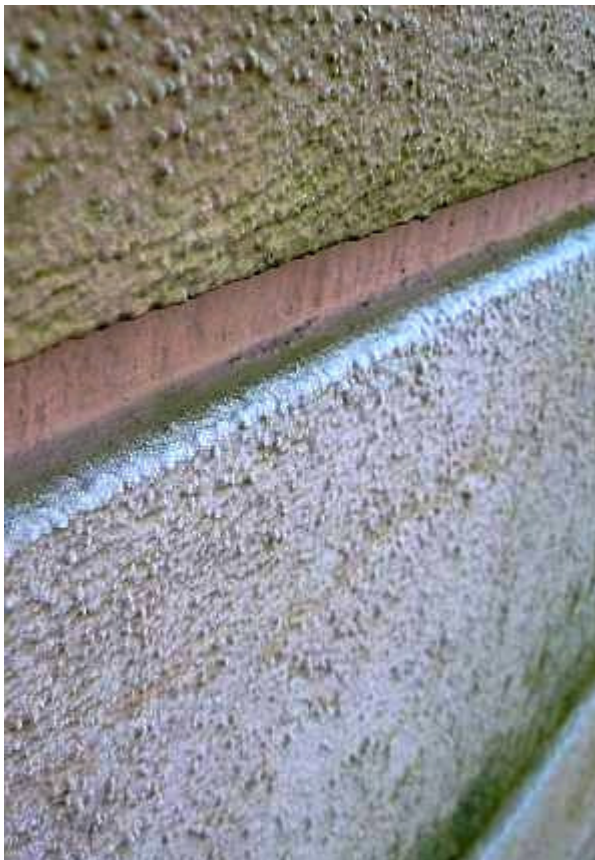
Das Wärmedämmverbundsystem mit Polystyrolplatten an der Fassade ist ein Leichtbausystem mit sehr geringer Speicherkapazität. Der Strahlungsausgleich mit dem kalten Nachthimmel führt im Unterschied zu einer speicherfähigen Fassadenoberfläche zur schnellen Abgabe der tagsüber durch diffuse und direkte Solarstrahlung aufgenommenen Wärmezufuhr. Während Massivoberflächen auch bei längeren Frostperioden so gut wie nie unter die Außenlufttempe-

ratur absinken, bilden sich auf den Oberflächen von Isolierschichten zeitweise Befrostungen durch auffrierende Kondensataufnahme.

Abbildung: Vereiste und veralgte WDVS-Beschichtung am 23.12.06

Die Temperaturabsenkung der Oberfläche unter die Temperatur der abkühlenden Nachtluft begünstigt die Kondensataufnahme im Beschichtungssystem. Dabei dringt Feuchtluft hinter die diffusionsoffene Beschichtung ein und kondensiert im Innenbereich des Beschichtungssystems aus.

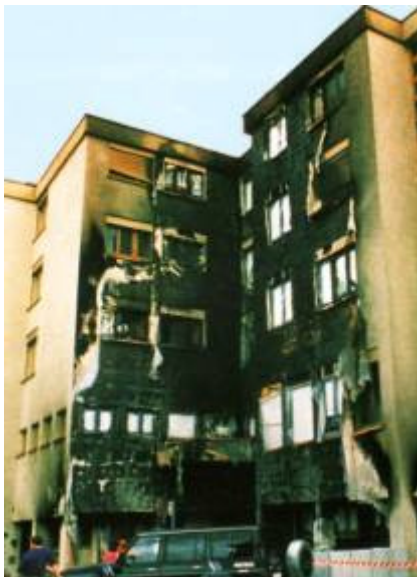
Da es sich bei den zur Verwendung kommenden Dämmstoffen zwar um schwer entflammbare, aber dennoch bei Erreichung der Zündtemperatur durch äußere Einflüsse brennbare Baustoffe handelt, ist mit deren Einsatz auch ein erhöhtes Brandrisiko verbunden.

*WDVS-Brand aus "Schadensbilder aktuell" der Bayer.
Brandversicherungskammer*

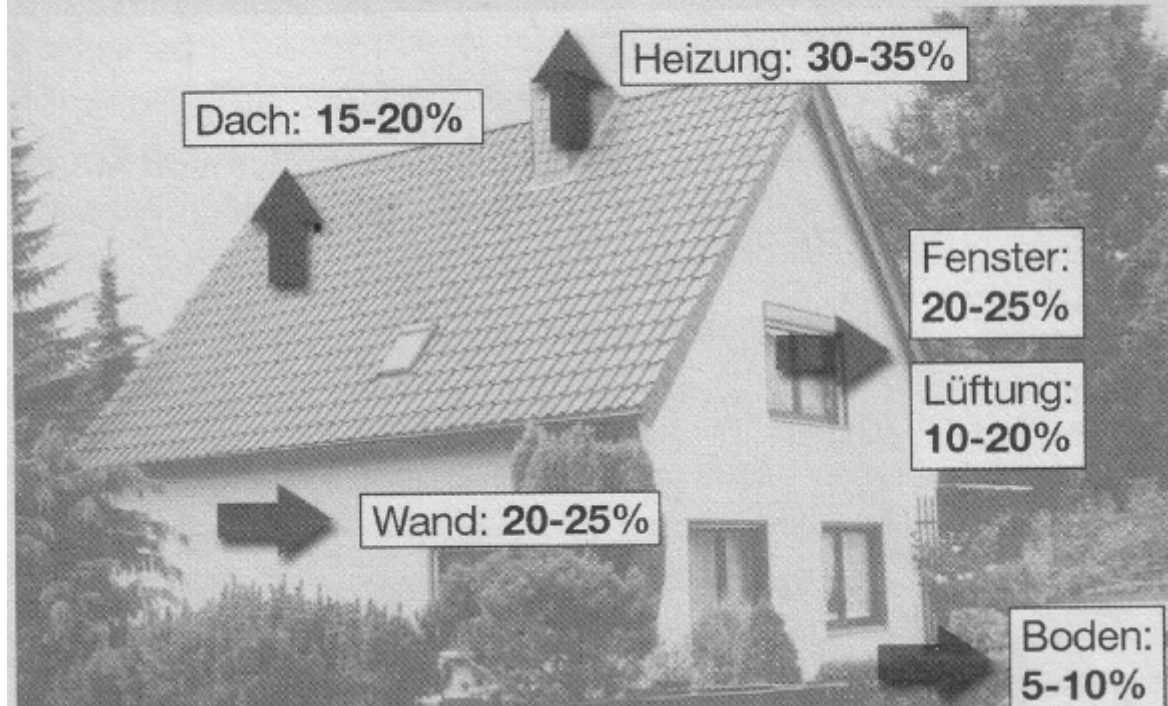
Typische Wärmeverluste eines Einfamilienhauses (Baujahr vor 1984)

Legt man die vom Bundesministerium für Wirtschaft und Arbeit veröffentlichten und in der Praxis nachgewiesenen Anteile der Wärmeverluste zu Grunde und lässt dabei sogar die durch das bessere A/V-Verhältnis der Großbauten begründeten weiteren Reduzierungen des Wärmeverlustes über die Außenwände außer Acht, (siehe nachstehendes Bild) so gilt im vorliegenden Fall folgende Rechnung:

Anteil der Außenwände am Energieverlust und damit an den Energiekosten:	25% von 9.800,- EUR → 2.450,- EUR
Reduzierung der Verluste um 75 % (siehe Diagramm U-Wert)	→ 613,- EUR
Ersparnis pro Jahr:	2.450,- EUR – 613,- EUR = 1.837,- EUR
Amortisation der Dämmmaßnahme:	68.800,- EUR : 1.837,- EUR ~ 37 Jahre

Wärmeverluste eines Einfamilienhauses

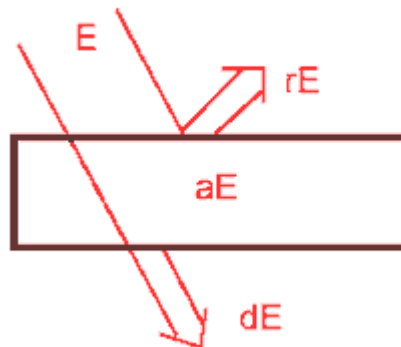
Trifft Temperaturstrahlung auf einen Körper, so gibt es je nach Eigenschaft des Körpers verschiedene Möglichkeiten:

1. Der Körper kann die auftreffende Strahlung (E) absorbieren (aE).
2. Der Körper kann die auftreffende Strahlung (E) reflektieren (rE).
3. Der Körper kann die Strahlung (E) unverändert hindurch lassen (dE).

Die in einem Körper **absorbierte** Strahlung wird in innere Energie zurück verwandelt. Das geschieht bei den meisten festen und flüssigen Körpern in einer sehr dünnen Randschicht, zum Beispiel bei elektrisch leitenden Körpern schon in einer Tiefe von 0,001 mm und bei Nichtleitern bis 1 mm.
