## Samtgemeinde Grasleben - Verwaltungsvorlage Nr. 50 b)

#### Sanierung der Schulturnhalle

# **Handreichungen zur Beurteilung der projektierten Sanierung der Schulturnhalle in Grasleben**

**Verfasser:** Dipl.-Ing. Architekt Marcus Wagner  
Walbecker Straße 76  
38368 Grasleben  
Tel. 05357 / 992074

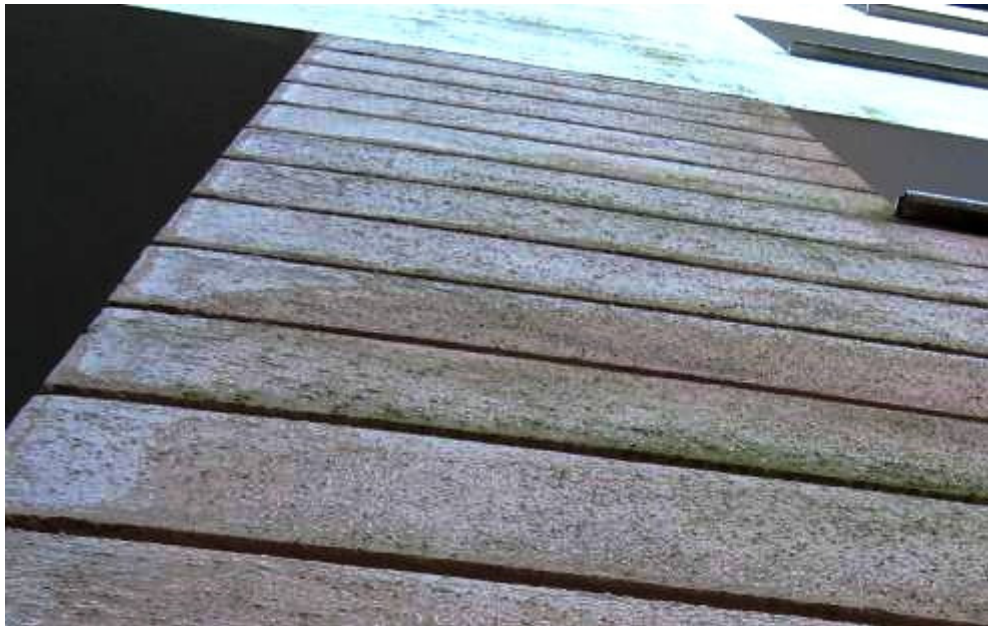
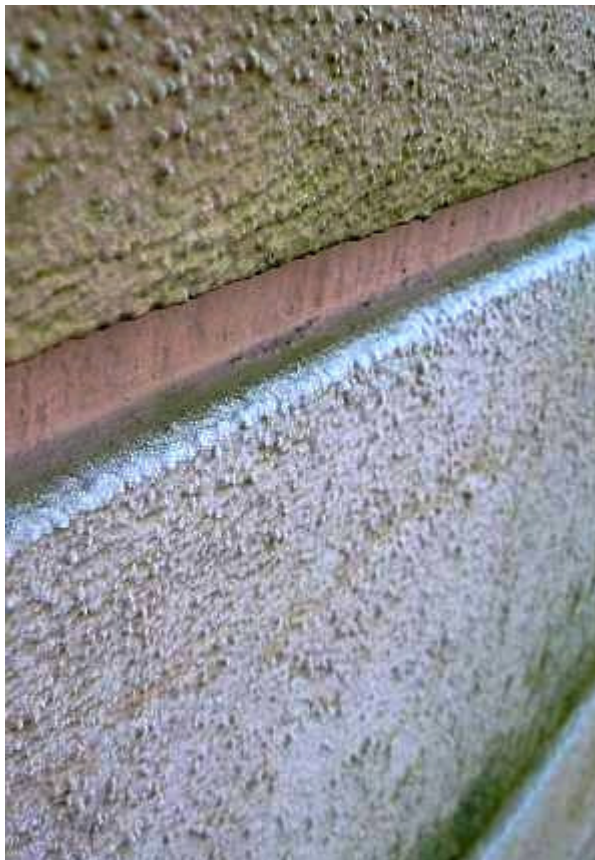
ratur absinken, bilden sich auf den Oberflächen von Isolierschichten zeitweise Befrostungen durch auffrierende Kondensataufnahme.

*Abbildung: Vereiste und veralgte WDVS-Beschichtung am 23.12.06*

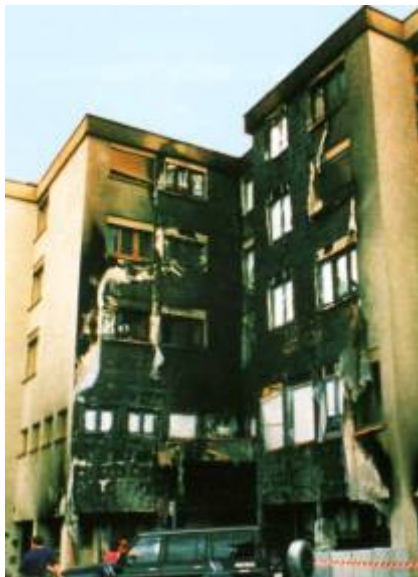
Da es sich bei den zur Verwendung kommenden Dämmstoffen zwar um schwer entflammbar, aber dennoch bei Erreichung der Zündtemperatur durch äußere Einflüsse brennbare Baustoffe handelt, ist mit deren Einsatz auch ein erhöhtes Brandrisiko verbunden.

WDVS-Brand aus "Schadensbilder aktuell" der Bayer.  
Brandversicherungskammer

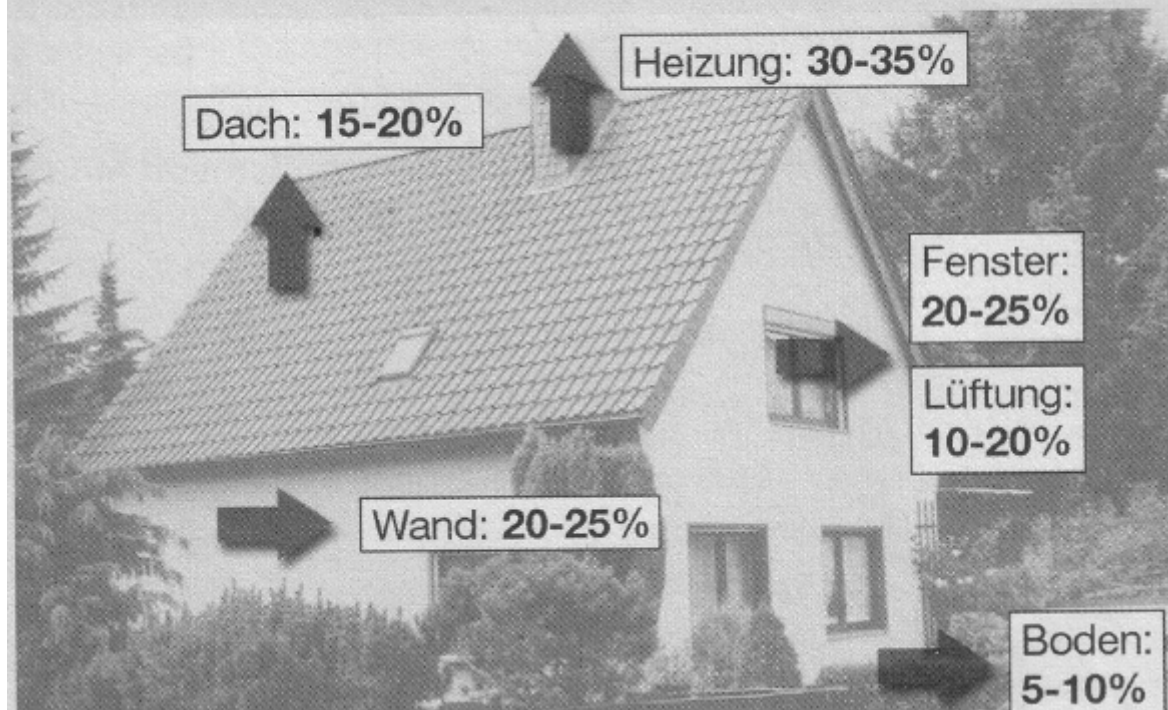
## Typische Wärmeverluste eines Einfamilienhauses (Baujahr vor 1984)

### Wärmeverluste eines Einfamilienhauses
