# Samtgemeinde Grasleben

| <b>Machbarkeitsstudie Freizeitbad</b> | | | | | | | | |

# Freibad Grasleben Machbarkeitsstudie Sanierung Funktionsgebäude

Stand 18.09.15

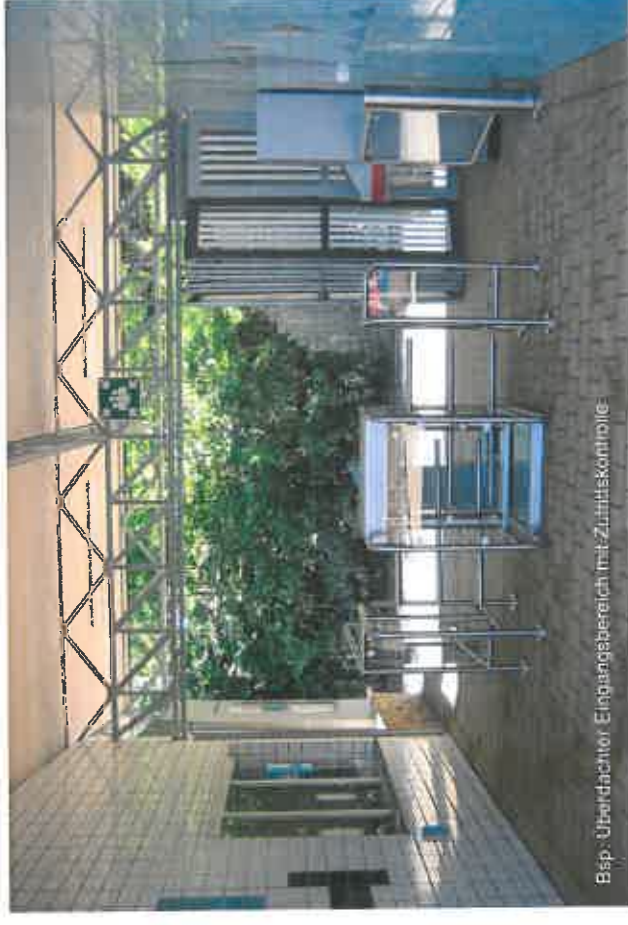
Bsp. Überdachter Eingangsbereich mit Zutrittskontrolle

Am neuen Eingang werden ein Geländer und ein Ausgangsdrehkreuz angeordnet. An der neuen Gebäudeaußenwand befindet sich ein ausreichend dimensionierter Erste-Hilfe-Raum mit gesondertem Ausgang zur Straße um Verletzte schnell ungestört abtransportieren zu können. Der Kassenraum und der Personalbereich mit Badeaufsicht, Personalraum, Personal-WC und einer kleinen Personalumkleidekabine sind in unmittelbarer Nachbarschaft angeordnet.

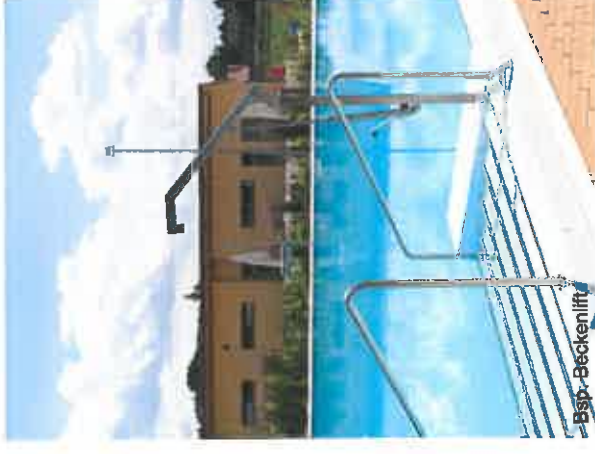
Bsp.-Beckenliff

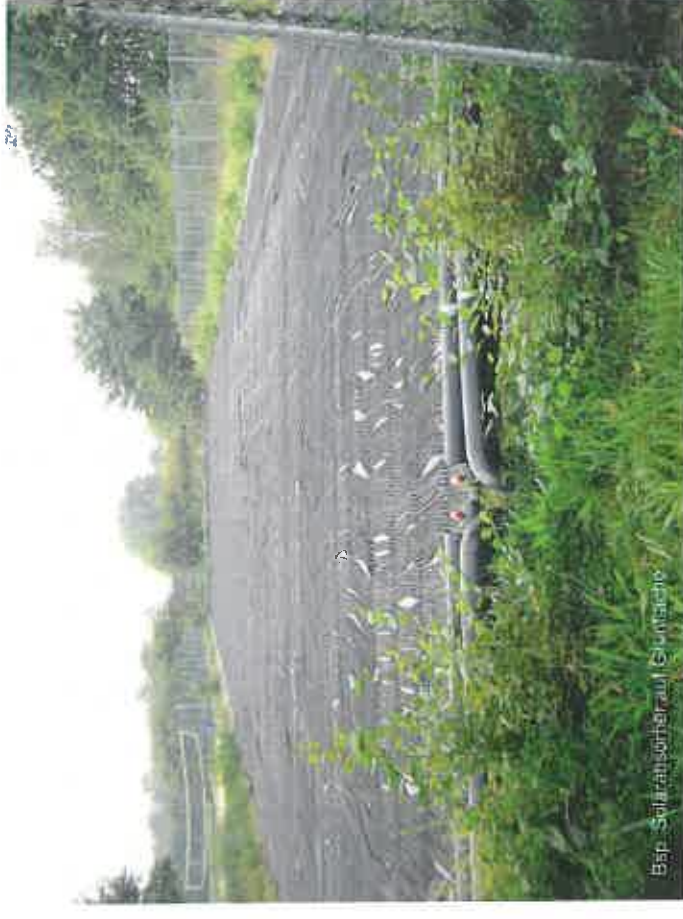
Bsp. Solarabsorber auf Grünfläche

Es stehen nicht entsprechend große Dachflächen zur Verfügung um das Freibad Grasleben ausreichend beheizen zu können. Es bietet sich daher an, die Solarabsorber-Fläche im Bereich der Liegewiese anzuordnen. Hierbei würde sich ein Teil der Fläche des bestehenden Fußballfeldes anbieten. Das Fußballfeld müsste dann etwas verschoben werden. Die Liegewiese verkleinert sich entsprechend um ca. 500 m<sup>2</sup>. Es bietet sich nicht an, einen Teil der Solarabsorber-Fläche auf den Dächern und einen Teil auf der Liegewiese anzuordnen, da die Flächen zu weit voneinander entfernt sind.

Vorgesehen ist dann eine Solarabsorberfläche von mind. 440 m<sup>2</sup>

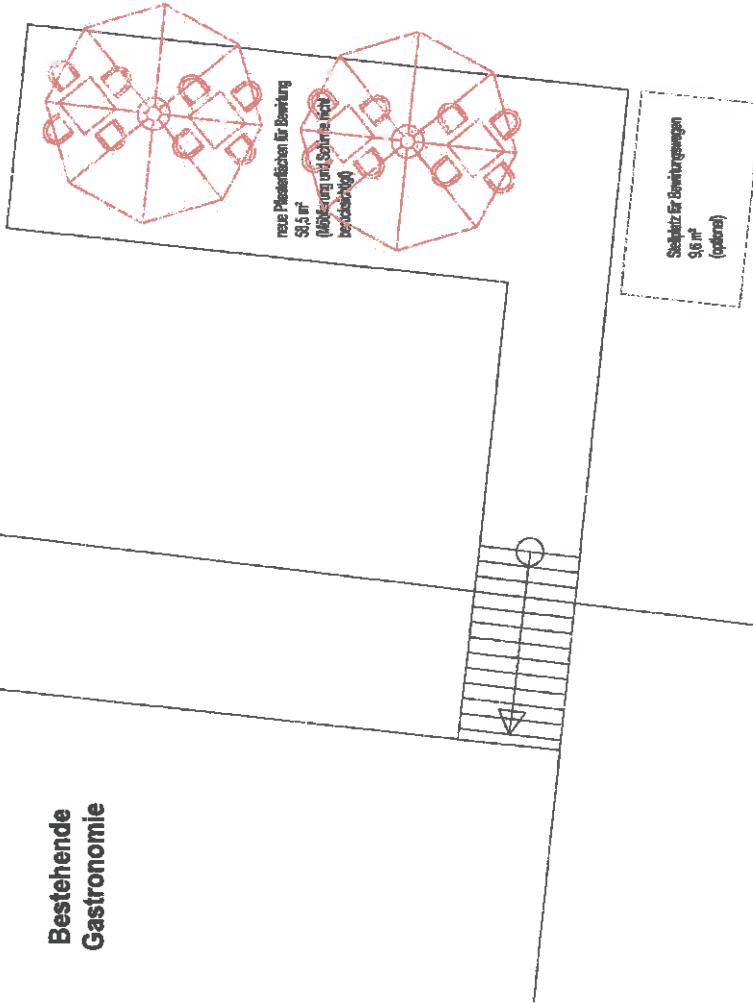
# E3 Grundriss Lagergebäude und Pflasterfläche zur Bewirtung Variante 1

An der westlichen Grundstücksgrenze bietet sich im Anschluss an der Treppe zur bestehenden Gastronomie eine gepflasterte Fläche zur Bewirtung an. Der Vorentwurf sieht hierfür eine Fläche von ca. 80 m<sup>2</sup> vor, die ausreichend Platz für 4 Tische mit je 4 Plätzen bietet. Um im Bedarfsfall eine Unabhängigkeit vom benachbarten Gastwirt zu erreichen, kann auch ein Wagen zur Bewirtung an der Stirnseite der Pflasterfläche vorgesehen werden. Die Möblierung mit Tischen, Stühlen und Schirmen sollte vom Betreiber vorgesehen werden.

45,8 m² netto

53,5 m² brutto
