# Samtgemeinde Grasleben

| <b>Machbarkeitsstudie Freizeitbad</b> | | | | | | | | |

# Freibad Grasleben Machbarkeitsstudie Sanierung Funktionsgebäude

Stand 18.09.15

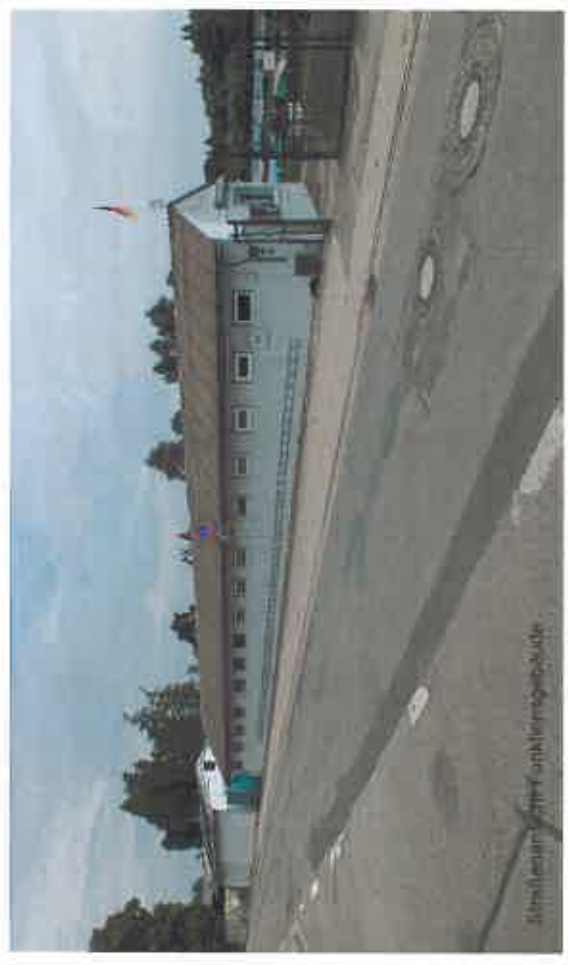
Übersicht Grafik Freibad Grasleben

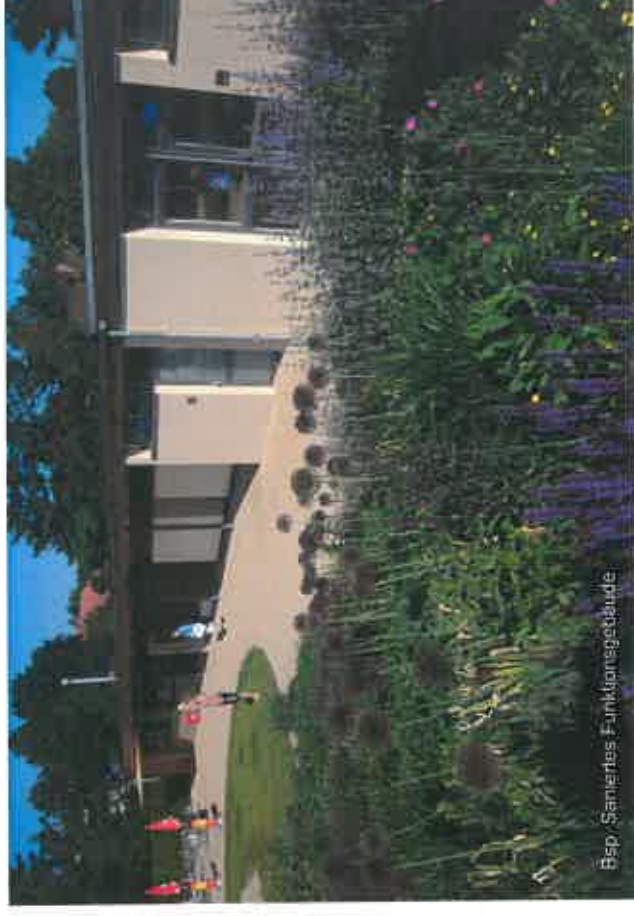
Bsp. Saniertes Funktionsgebäude

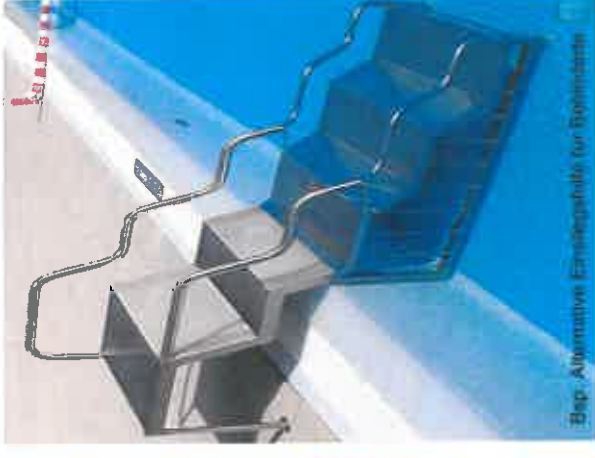
Bsp. Alternatives Einstiegshilfe für Rollstühle
