| <b>Machbarkeitsstudie Freizeitbad</b> | | | | | | | | |

# Freibad Grasleben Machbarkeitsstudie Sanierung Funktionsgebäude

Stand 18.09.15

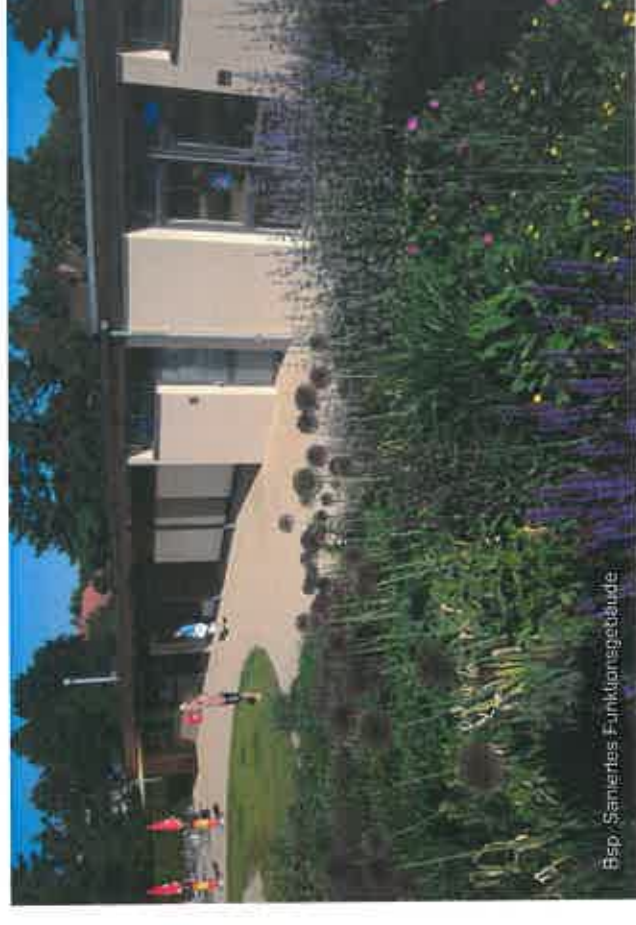
Bsp. Saniertes Funktionsgebäude
