# Samtgemeinde Grasleben - Verwaltungsvorlage Nr. 50 b)

### Sanierung der Schulturnhalle

# Handreichungen zur Beurteilung der projektierten Sanierung der Schulturnhalle in Grasleben

**Verfasser:** Dipl.-Ing. Architekt Marcus Wagner  
Walbecker Straße 76  
38368 Grasleben  
Tel. 05357 / 992074

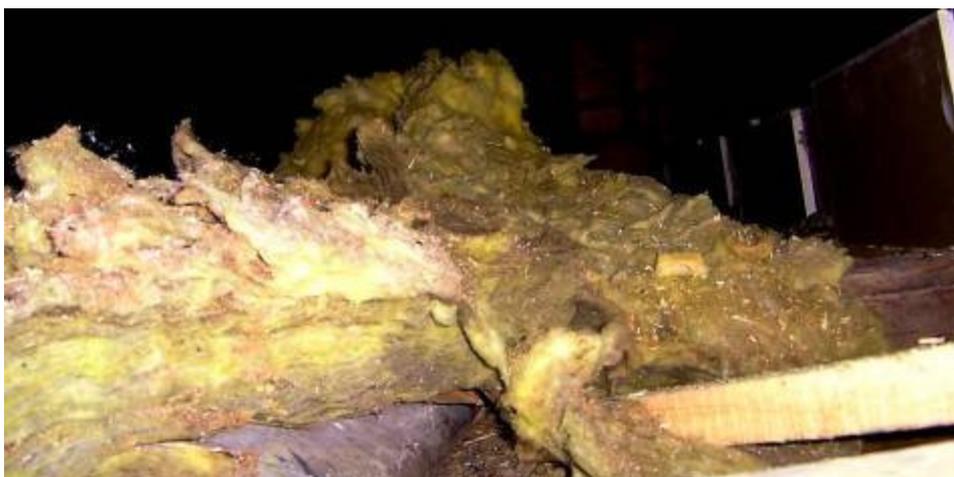
Die Neigung von Dämmstoffen zur kondensatbedingten Feuchteeinlagerung und Schimmelbefall wird auch durch alte Mineralwollgedämmungen in Dachkonstruktionen belegt. Sie zeigen die dafür typischen schwarzgrauen Verfärbungen, die vom Randbereich zur Holzkonstruktion ihren Ausgang nehmen. Dabei wird nicht nur Kondensat aus Raumluft eingelagert, sondern die im Jahreswechsel aus dem Konstruktionsholz abgegebene Eigenfeuchte.

*Schimmelbefallene Mineralwollmatten in einem Dachgeschoß*

Empfehlenswert wäre daher die Aufbringung einer Trockenschüttung aus Leicht-Perlite (max. 90 kg/m<sup>3</sup>) in einer Dicke von 10 cm auf einem Rieselschutzvlies. Der Laufhorizont könnte durch Bohlen gebildet werden.

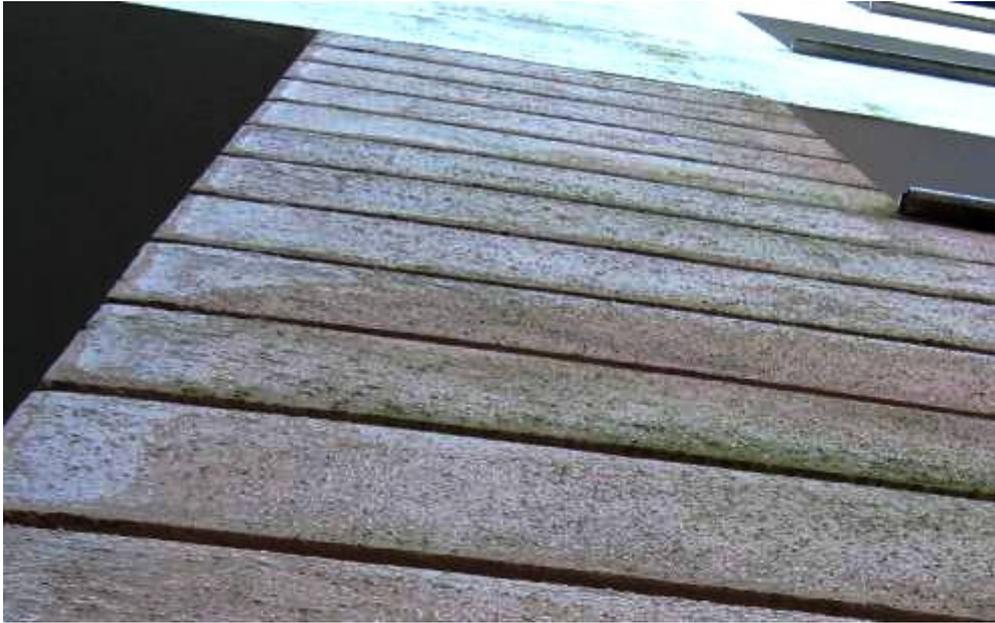
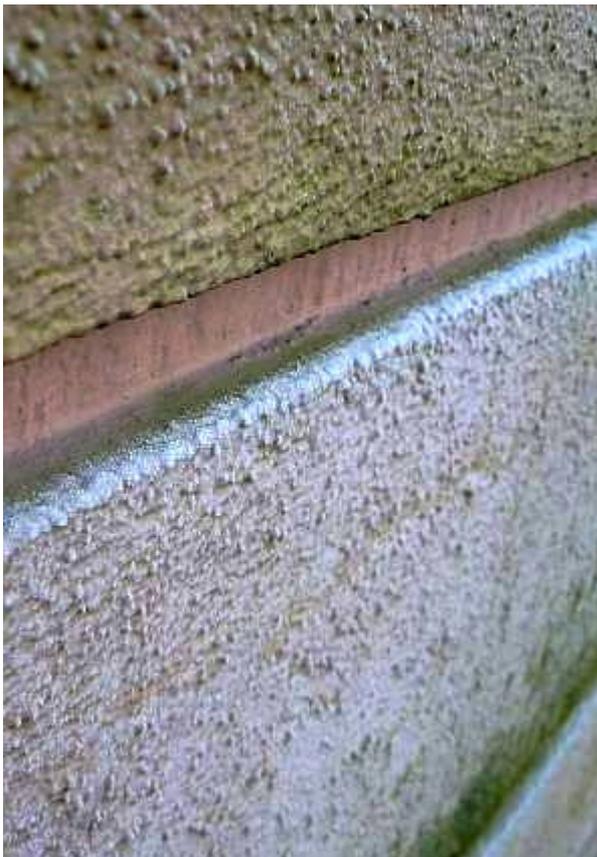
Das Wärmedämmverbundsystem mit Polystyrolplatten an der Fassade ist ein Leichtbausystem mit sehr geringer Speicherkapazität. Der Strahlungsausgleich mit dem kalten Nachthimmel führt im Unterschied zu einer speicherfähigen Fassadenoberfläche zur schnellen Abgabe der tagsüber durch diffuse und direkte Solarstrahlung aufgenommenen Wärmezufuhr. Während Massivoberflächen auch bei längeren Frostperioden so gut wie nie unter die Außenlufttempe-

ratur absinken, bilden sich auf den Oberflächen von Isolierschichten zeitweise Befrostungen durch auffrierende Kondensataufnahme.

*Abbildung: Vereiste und veralgte WDVS-Beschichtung am 23.12.06*

Die Temperaturabsenkung der Oberfläche unter die Temperatur der abkühlenden Nachtluft begünstigt die Kondensataufnahme im Beschichtungssystem. Dabei dringt Feuchtluft hinter die diffusionsoffene Beschichtung ein und kondensiert im Innenbereich des Beschichtungssystems aus.

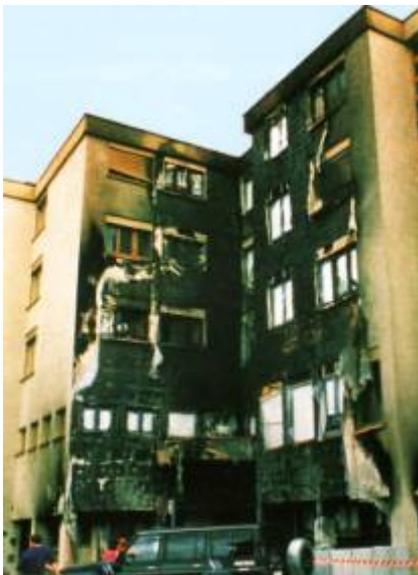
Da es sich bei den zur Verwendung kommenden Dämmstoffen zwar um schwer entflammbare, aber dennoch bei Erreichung der Zündtemperatur durch äußere Einflüsse brennbare Baustoffe handelt, ist mit deren Einsatz auch ein erhöhtes Brandrisiko verbunden.

*WDVS-Brand aus "Schadensbilder aktuell" der Bayer.  
Brandversicherungskammer*

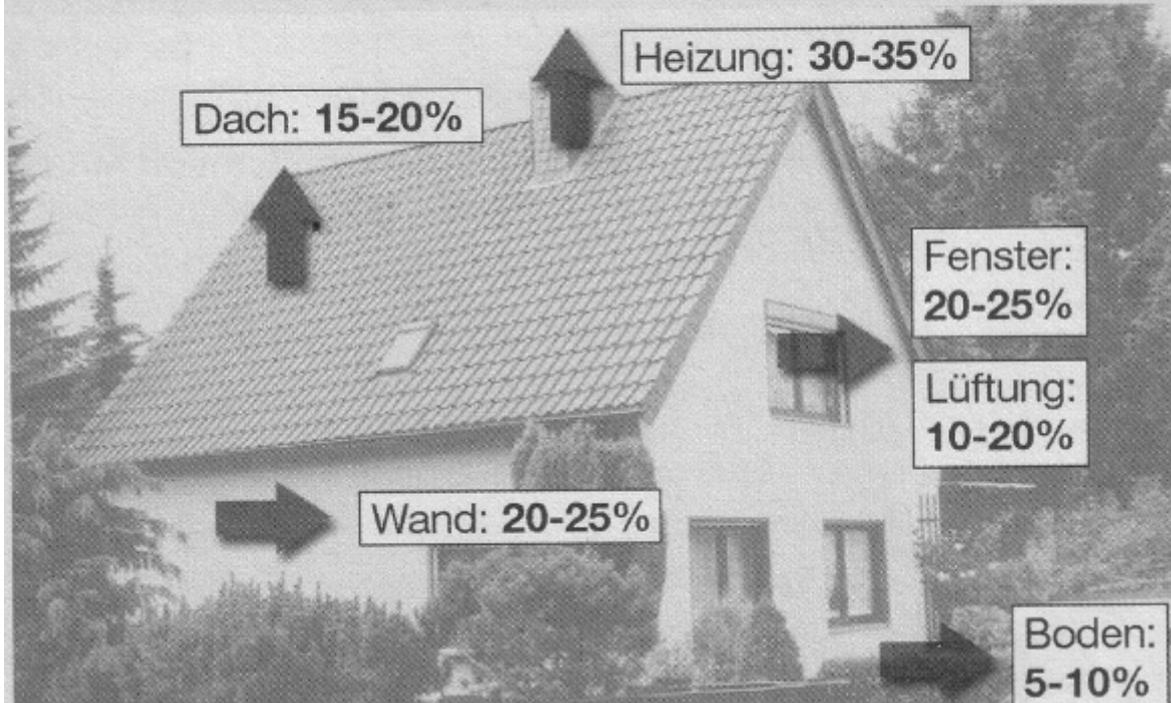
## Typische Wärmeverluste eines Einfamilienhauses (Baujahr vor 1984)

*Wärmeverluste eines Einfamilienhauses*

Legt man die vom Bundesministerium für Wirtschaft und Arbeit veröffentlichten und in der Praxis nachgewiesenen Anteile der Wärmeverluste zu Grunde und lässt dabei sogar die durch das bessere A/V-Verhältnis der Großbauten begründeten weiteren Reduzierungen des Wärmeverlustes über die Außenwände außer Acht, (siehe nachstehendes Bild) so gilt im vorliegenden Fall folgende Rechnung:

Anteil der Außenwände am Energieverlust und damit an den Energiekosten:	25% von 9.800,- EUR → 2.450,- EUR
Reduzierung der Verluste um 75 % (siehe Diagramm U-Wert)	→ 613,- EUR
Ersparnis pro Jahr:	2.450,- EUR – 613,- EUR = 1.837,- EUR
Amortisation der Dämmmaßnahme:	68.800,- EUR : 1.837,- EUR ~ 37 Jahre
